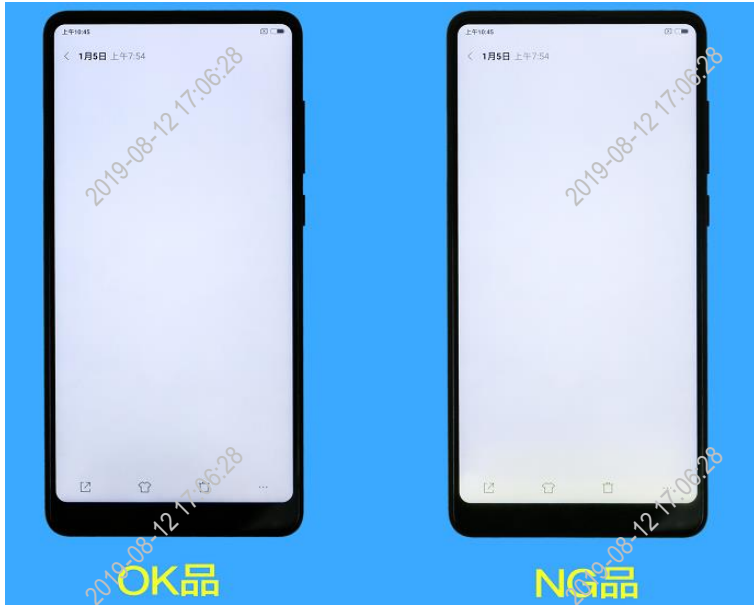
故障现象为：色彩不均/底部发黄

1.故障原因：屏幕色彩不均或是底部发黄的情况可能是由于不同界面下视觉误差导致的。比如在类似短信这样的画面整体灰阶不均的界面，由于视觉误差就会有画面色彩不均的感觉出现。如遇这样的问题，您可以在亮度要适中的情况下，在标签（全白，灰阶均匀）界面下观察屏幕偏色现象是否依然存在。

2.如依然存在，建议您通过手机设置-显示-屏幕效果-2D色彩圆环（智能环境适应模式下可调节屏幕色温），调节出适合您的显示色温，由此减免屏幕颜色偏暖（黄）或者偏冷（蓝）现象的发生。

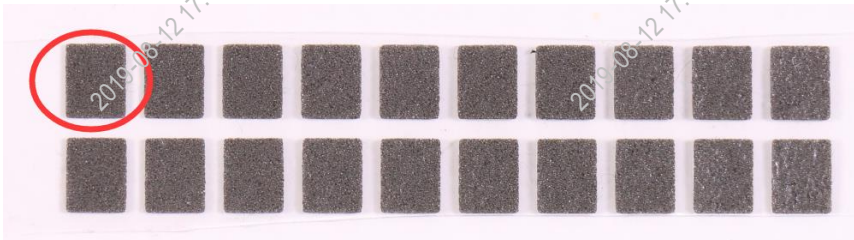
故障现象为：前置摄像头故障

当确认前置摄像头功能存在故障时，此时需要更换成新款前置摄像头。

更换新款摄像头时，同时需要在扬声器上粘贴预压泡棉。
新款前置摄像头如下图，料号为：413500191079

预压泡棉如下图，料号为：320569500031
